Maciej Śliwa

KONFEDERACKI OBÓZ W IZBACH PRÓBA REKONSTRUKCJI

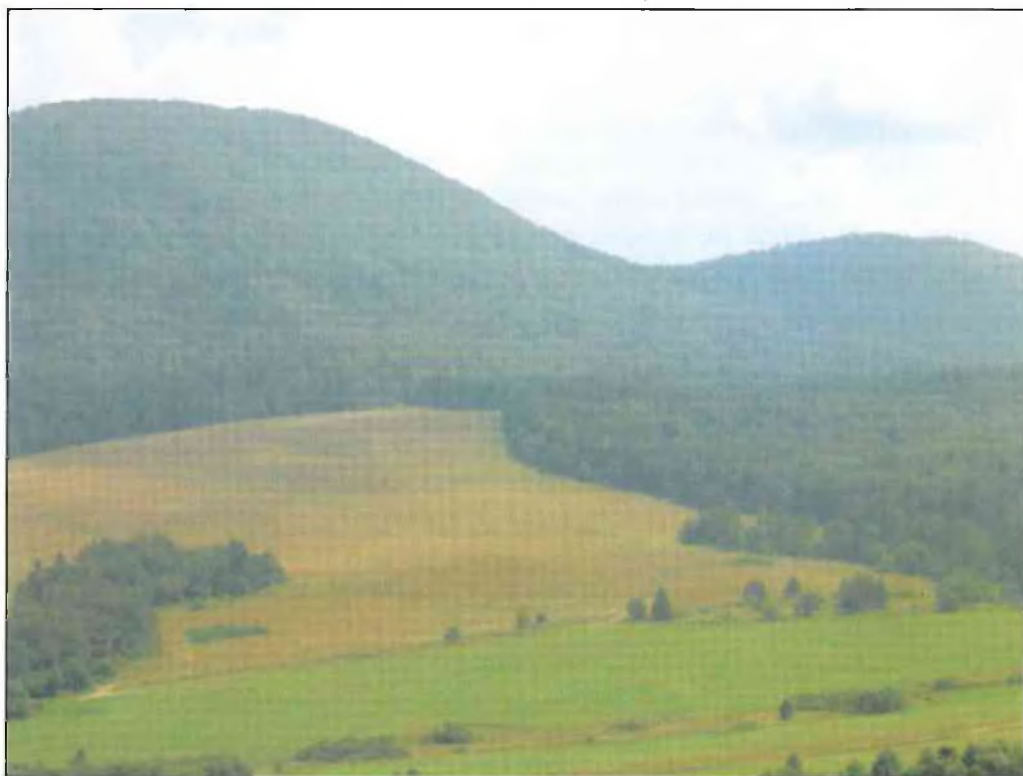
Widok wzgórza Baszta z kierunku zachodniego

Bezpośrednio za basteją, około 40 m od niej, umieszczono basztę. Miejsce jej lokalizacji jest wyraźnie widoczne na zdjęciu w postaci jasnego okręgu o średnicy około 5 m. Świadczy o tym również odchylenie pochylni w kierunku zachodnim. Miejsce to jest kulminacją całego wzniesienia. Jak podają źródła, baszta wykonana była z kamienia, a jej wysokość to najprawdopodobniej 5-6 m. Usytuowanie w najwyższym miejscu przesądza o jej podstawowej funkcji obserwacyjno-komunikacyjnej. Dawała ona możliwość lepszego oglądu przedpola po stronie zachodniej i wschodniej wzniesienia. Wypukłe stoki sprawiały, że istniała możliwość dojścia do obozu niepostrzeżenie dla obserwatora, stojącego bezpośrednio na powierzchni gruntu. Baszta wykorzystywana zapewne była do komunikacji flagowej, poprzez Lackową, z innymi obozami i z Gabułowem (siedziba marszałków). Drugą z funkcji to funkcja obronna. Po obsadzeniu obrońcami z bronią ręczną, stanowiła doskonałą pozycję do ostrzału przedpola bastei centralnej. Mogła też służyć jako punkt obrony ostatecznej. Niższe kondygnacje mogły pełnić funkcję magazynu lub więzienia.

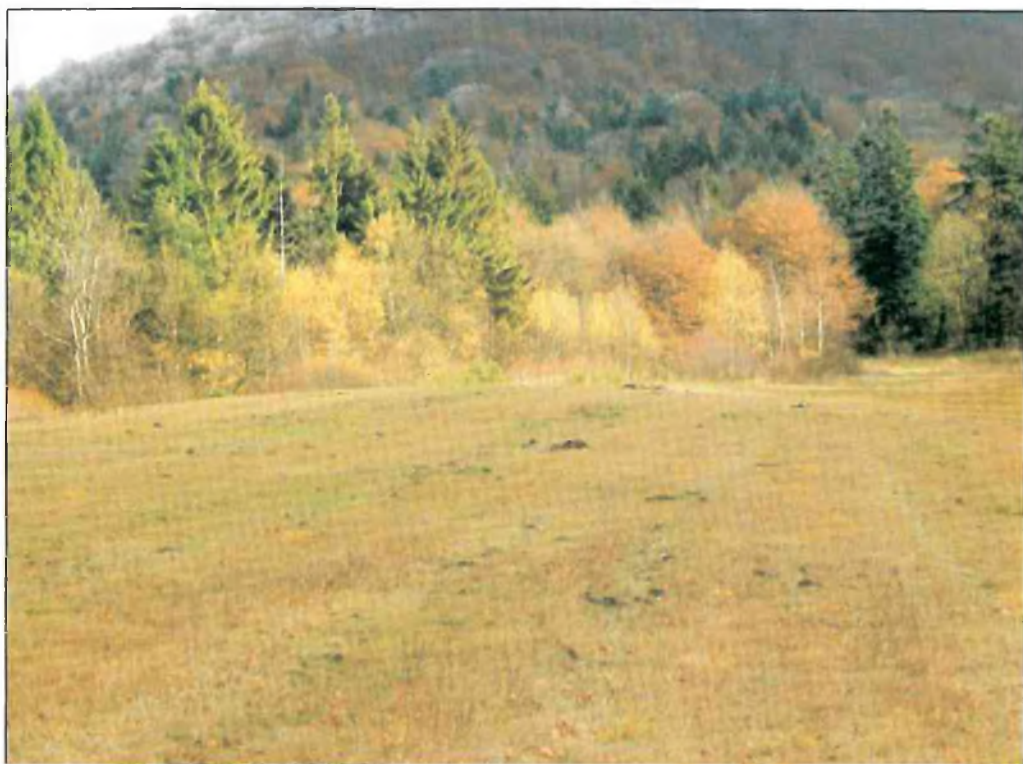
Pozostałość po południowo-wschodnim narożniku

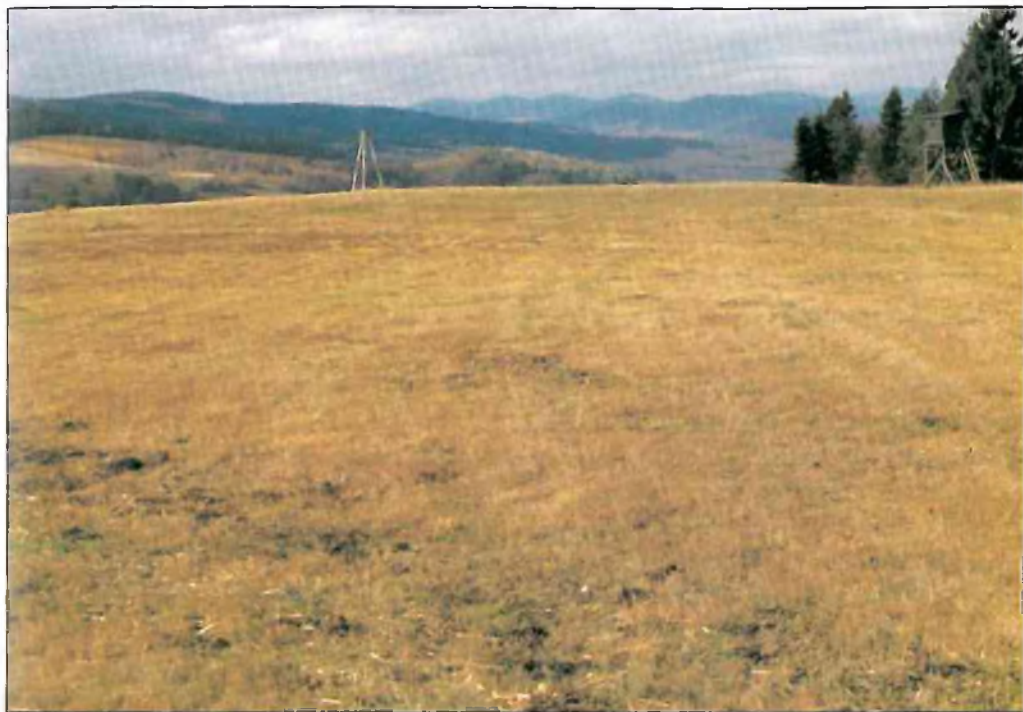
Widok płaszczyzny wzgórze w kierunku północno-zachodnim (ilustracja – M. Śliwa)

Wewnątrz obozu znajdowało się jeszcze jedno umocnienie. Był to redan, którego boki stanowiły proste odcinki okopów, długości około 50 m każdy. Zbiegały się one pod kątem 160 stopni, rozwierając się w kierunku północnym. Początek tej konstrukcji znajdował się w połowie ściany wschodniej, równo ze ścianą północną znajdującego się tam budynku. Nie łączył się jednak z nim, tworząc niewielkie przejście. Było to jedyne połączenie tych dwóch części obozu. Natomiast koniec znajdował się tuż za bastionem prawym boku południowego. W ten sposób obóz został podzielony na dwie części. W części południowej wyraźnie widoczne są dwa prostokątne kształty. Są to najprawdopodobniej ślady jakichś budynków. Tutaj udało mi się odnaleźć fragmenty ceramiki.

W świetle takiego rozplanowania obozu, podstawową funkcją redanu wewnętrznego była obrona południowego fragmentu obozu, w przypadku zdobycia północnych fortyfikacji zewnętrznych. Forma redanu umożliwiała również flankowanie ramion, gdyby jedno z nich było zagrożone zdobyciem. Redan stwarzał także doskonałą osłonę dla ewakuujących się konfederatów, zarówno wejściem wschodnim, jak i wypadem południowym, w kierunku granicy austriackiej.
