Barbara Chudzińska

CO NOWEGO NA ZAMKU W MUSZYNI? WSTĘPNE WYNIKI PRAC WYKOPALISKOWYCH W ROKU 2007

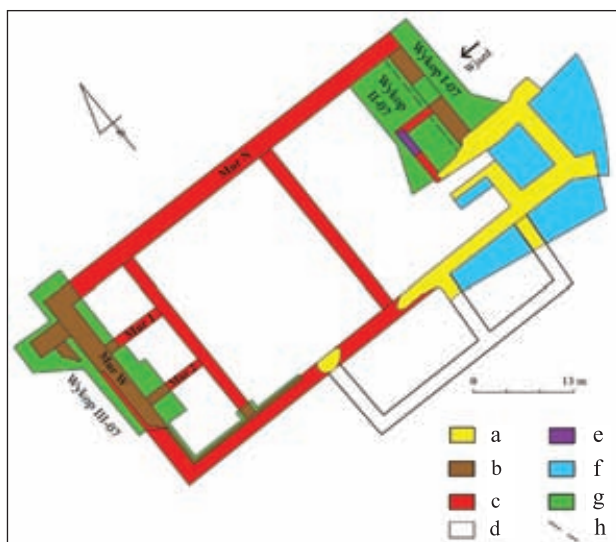
Ryc. 1. Tymczasowy hipotetyczny rzut zamku renesansowego wykreślony na podstawie dotychczas odsłoniętych murów: a – mury odsłonięte w czasie badań wykopaliskowych w latach 70. i 90.; b – mury odsłonięte w roku 2007; c – domniemany przebieg muru; d – przypuszczalny przebieg osuniętych murów ryzalitu; e – negatyw muru; f – wykopy archeologiczne z lat 1996–1998; g – wykopy archeologiczne z roku 2007; h – granica między wykopami

Odsłonięte odcinki murów pozwoliły na wykreślenie planu zamku po przebudowie, jaka miała miejsce w końcu XV wieku (zob. ryc. 1). Plan ten jest jedynie ilustracją pewnego etapu badań i z pewnością zostanie zweryfikowany w przyszłości. Dyskusja

Opierając się na najnowszych danych można przyjąć, że mury obronne wytyczono na planie zbliżonym do prostokąta o wymiarach ok. 29 m x 59 m¹⁶. Od południowego wschodu z obwodu znacznie wystawał ryzalit¹⁷, który sąsiedował z czworokątną basztą umocnioną przyporami w narożach ściany wschodniej. Wspomniana wieża, wzniesiona w narożniku południowo-wschodnim obwodu, broniła dostępu do bramy przeprutej we wschodnim murze obronnym.

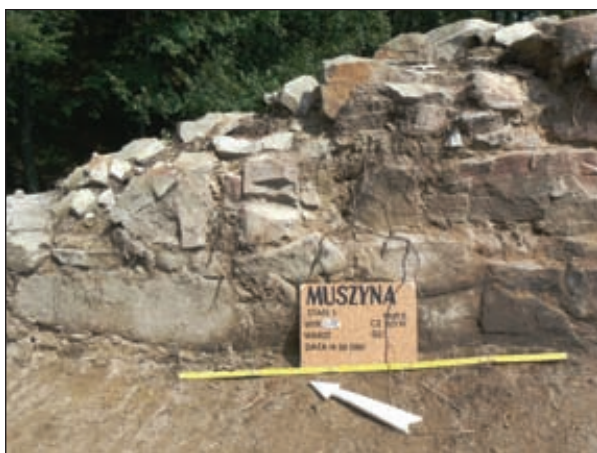
Ryc. 2. Zachowany fragment lica wewnętrznego wschodniego muru obwodowego z widocznymi śladami działania ognia

Relikty muru obwodowego ukazały się tuż pod warstwą próchnicy⁵. Odsłonięto go na całej długości, jednak nie wszędzie udało się obniżyć odpowiednio głęboko, by poznać dokładnie jego konstrukcję (w narożniku z murem północnym od strony zewnętrznej oraz na odcinku północnym od strony dziedzińca). Odkryty mur ma około 15 m długości, a jego obecna szerokość waha się od ok. 1,8 m do ok. 2,2 m⁶. Mur przetrwał do naszych czasów w bardzo złym stanie, w zasadzie zachowało się tylko jego jądro zbudowane z miejscowego, łamanego piaskowca przesypanego gliną (obecnie silnie spiaszczoną). Do łączenia kamienia użyto również zaprawy, której grudki znajdowano w wypełniku – żółtawe, z dużą ilością piasku w części południowej i białe, z dużą zawartością wapna w części północnej, co sugeruje co najmniej dwufazowość tego obiektu. Lico zachowało się na niewielkim odcinku od strony dziedzińca (ryc. 2) i w narożniku z murem północnym od strony zewnętrznej. Kamienie licowe ułożono z zachowaniem poziomów ze stosunkowo długich, obrobionych kamieni i połączono zaprawą, obecnie niemal zupełnie wykruszoną. Są one przepalone, podobnie jak zewnętrzna część jądra – mają barwę czerwoną lub fioletowoczerwoną, a na niektórych widoczne są osmalenia. Są też bardzo kruche.

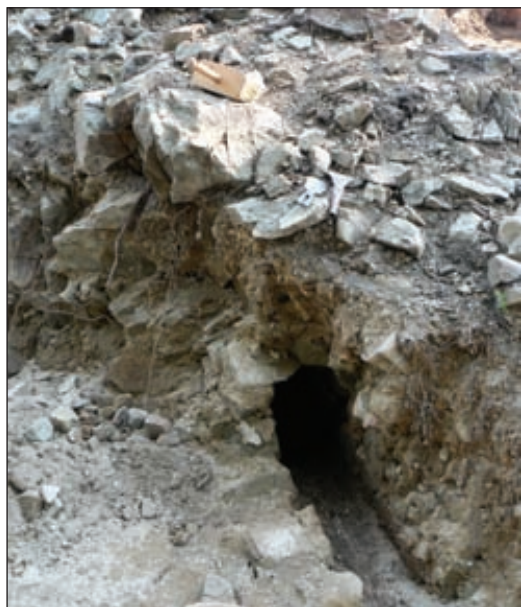
Ryc. 3. Kanał we wnętrzu wschodniego muru obwodowego

- prostokątny w przekroju kanał (22 cm szerokości i 37 cm wysokości, odsłonięta długość ok. 1 m) umieszczony wewnątrz odcinka muru położonego na północ od prześwitu bramy, ukośnie do osi muru, który opada nieznacznie ku północy (spadek wynosi 3 cm). Na ściankach zachowały się grube płaty zaprawy z odciskami desek (po szalowaniu?), a na dnie około czterocentymetrowa warstwa spalenizny, zapewne po znajdującej się tu niegdyś belce. Nie udało się odsłonić wlotu kanału od strony dziedzińca, co pozwoliłoby na określenie jego długości. Obecnie jest on zawalony kamieniami, których z braku czasu i możliwości technicznych nie udało się usunąć. Umieszczona w kanale kłoda służyła albo do blokowania od wewnątrz wrót bramy, albo łączyła się z systemem uruchamiającym most zwodzony (ryc. 3, 4);

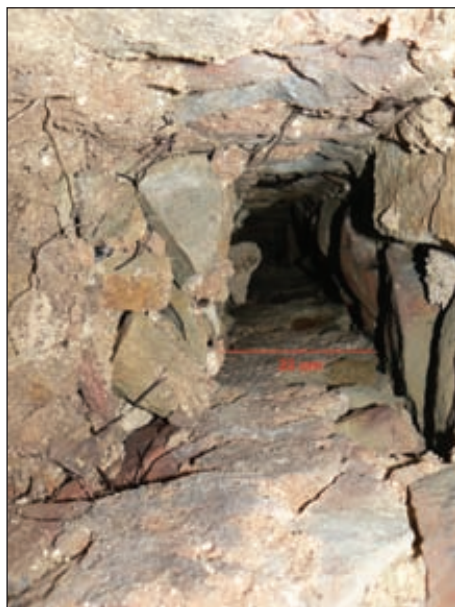
Ryc. 4. Wnętrze kanału

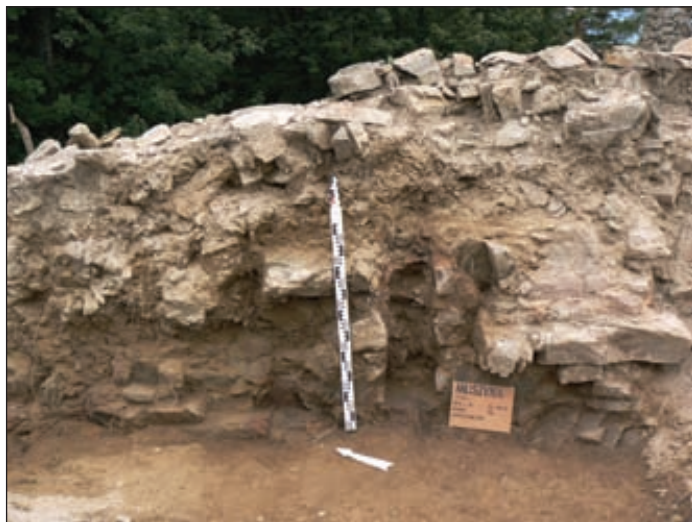
Ryc. 5. Wnęka na belkę we wschodnim murze obwodowym

- w przybliżeniu półkolista wnęka w licu wewnętrznym muru (26 cm szerokości i ok. 80 cm zachowana wysokość), zlokalizowana po południowej stronie prześwitu bramy. Na jej dnie leży płaski, osmalony kamień, zaś na ściankach są widoczne duże

płaty zaprawy z odciskami drewna. Kamienie licowe noszą ślady działania ognia. Przeznaczenie belki umieszczonej we wnęce nie jest obecnie jasne (ryc.5);

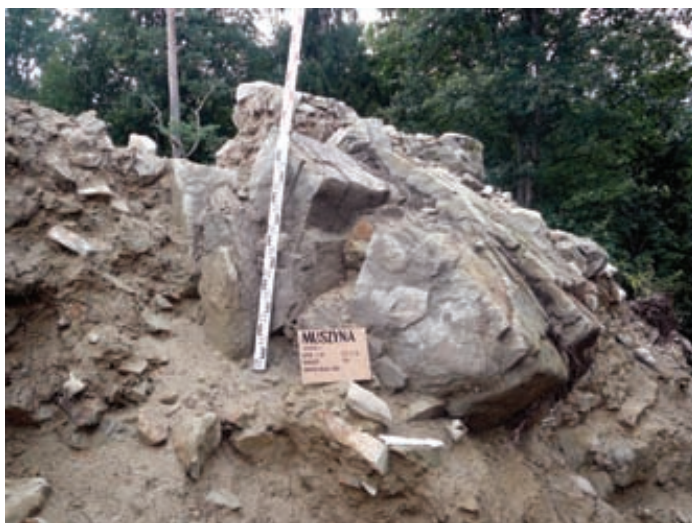
Ryc. 6. Blok skalny umieszczony na zewnątrz lica zewnętrznego wschodniego muru obwodowego

- duży blok skalny (ponad 100 cm wysokości) wystający z lica zewnętrznego po stronie północnej otworu wjazdowego. Jego podstawa spoczywa na kamieniach połączonych zaprawą. Mógł pełnić jakąś funkcję w konstrukcji mostu zwodzonego (ryc. 6);

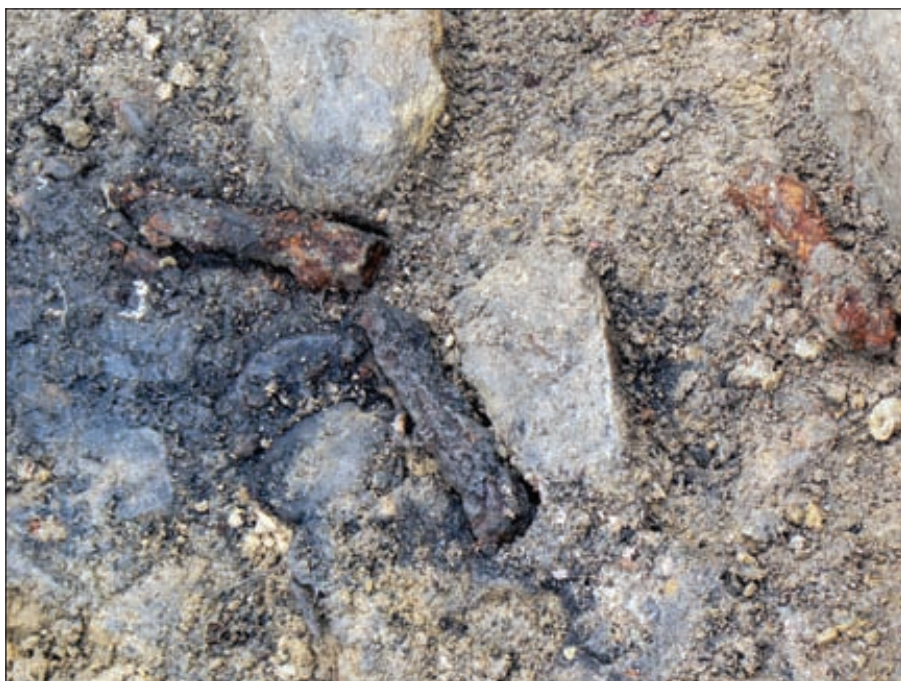
Ryc. 7. Skupisko beltów kuszy na zewnątrz muru obwodowego

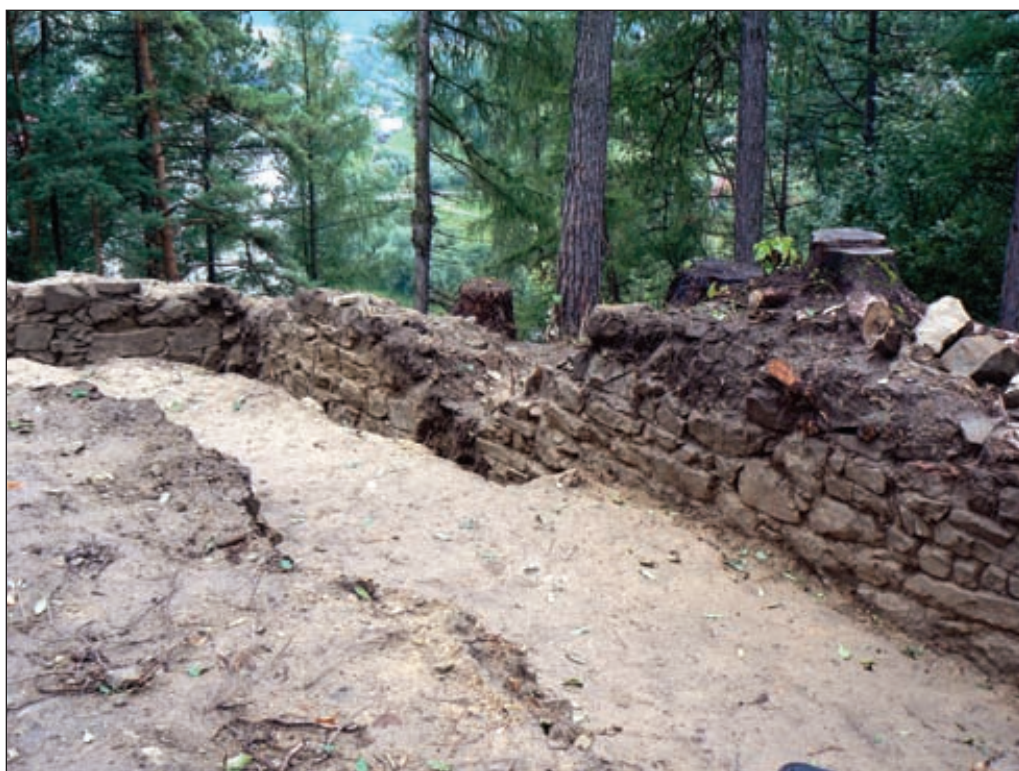
Ryc. 8. Zachodni mur obwodowy – lico wewnętrzne – widok od północy

W części zachodniej wytyczono wykop o długości 25 m i szerokości 15 m (wykop III-07), który przebadano wyłącznie w pasie obejmującym zachodni mur obwodowy. Mur ten odsłonięto na całej długości tylko od strony wewnętrznej (zachowane lico; ryc. 8). Od zewnątrz postęp prac hamował karczunek pni drzew, które gęsto wyrosły na murze i w jego sąsiedztwie, niszcząc go w wielu miejscach¹⁰. Ujawniony mur ma ok. 29 m długości i ok. 2,5 m szerokości. Przetrwiał praktycznie tylko w partii fundamentowej¹¹. Część naziemna – zachowana w niewielkim stopniu – nosi ślady działania ognia. Mur zbudowano w technice identycznej jak wschodni, a w wątku są czytelne ślady napraw

i przebudów¹². Sposób murowania zmienia się na południe od muru działowego 2 (nie jest tak staranny, inny jest też dobór kamienia i zapraw¹³). Odcinek ten albo został dobudowany później, albo przemurowano go w końcu XV wieku. Wątpliwości powinno rozwiązać rozpoznanie sposobu wymurowania ławy fundamentowej, a to wymaga pogłębienia wykopu w wybranych miejscach. Pogłębienia wykopów są konieczne również po stronie zewnętrznej, gdzie – mimo obniżenia się o około 1,5 m poniżej powierzchni – nie udało się natrafić na regularnie ułożoną ścianę licową. Niewykluczone, że fundament układano bezpośrednio przy ścianie wkopu fundamentowego w kierunku wnętrza i wtedy lico ma postać nieregularną, ale też lico mogło się osunąć i widzimy tylko wewnątrz wypełniska.

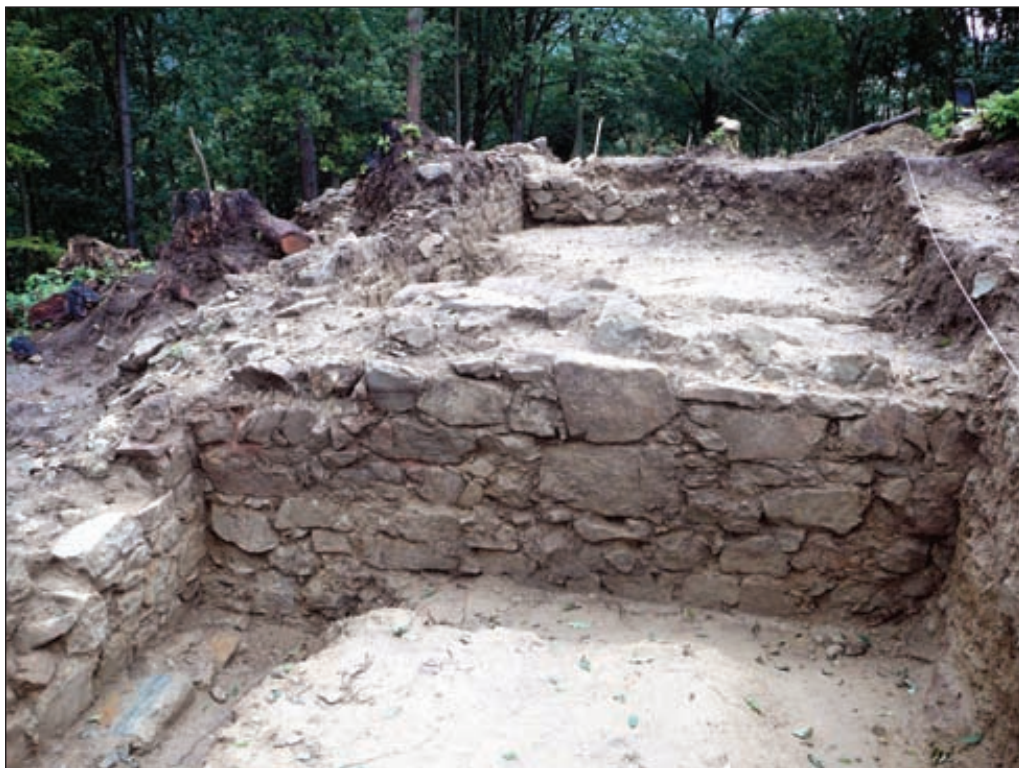
Ryc. 9. Zachodni mur obwodowy – lico wewnętrzne – widok od południa.
Na pierwszym planie mur działowy 2

plytko, aby wyjaśnić przyczyny tego stanu. Mur 2 (odsłonięty na długości ok. 3 m; ryc. 9) wzniesiono z dużych kamieni łączonych zaprawą i gliną, zapewne w końcu XV wieku.

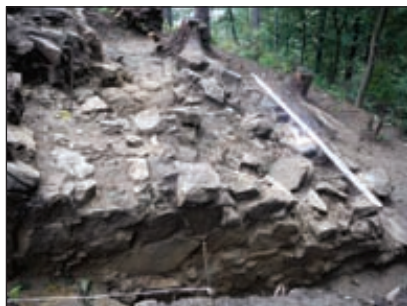
Ryc. 10. Przystanek przy murze zachodnim. Widok od północy

W pobliżu narożnika północno-zachodniego odsłonięto przyporę (prawdopodobnie podobna znajdowała się w narożniku południowo-zachodnim; ryc. 10), która zachowała się wyłącznie w partii fundamentu. Ma 2,5 m szerokości i około 5 m długości. Dostawiony był do niej mur o szerokości 1,7 m, zachowany na odcinku ok. 1,8 m. Mur ten biegł równoległe do muru obwodowego w odległości ok. 60 cm od niego. Jego funkcja nie jest jasna.

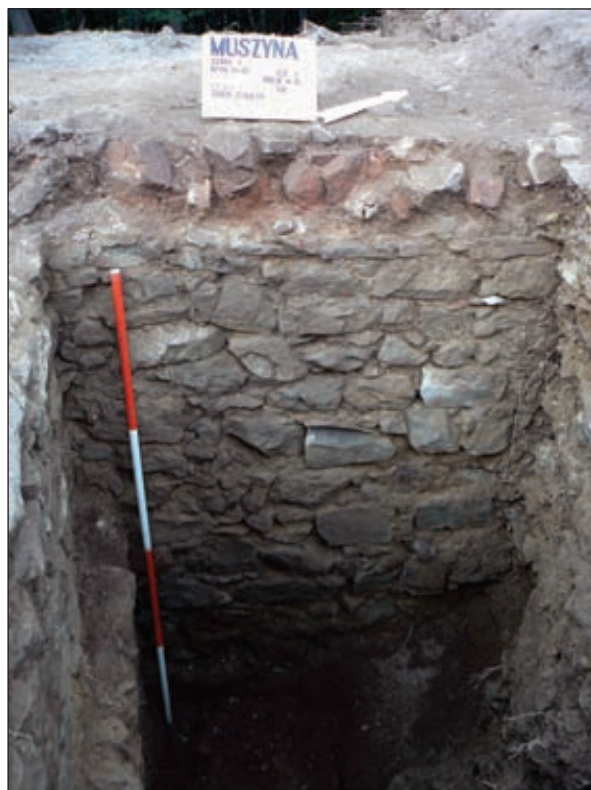
Ryc. 11. Zachodni mur obwodowy – widok fundamentu w narożniku z murem północnym

¹² Mur odsłonięto tylko do głębokości niezbędnej do jego zabezpieczenia, jedynie w narożniku północno-zachodnim wykonano sondaż, obniżając się do stopy fundamentu, aby poznać sposób jego konstrukcji (ryc. 11).

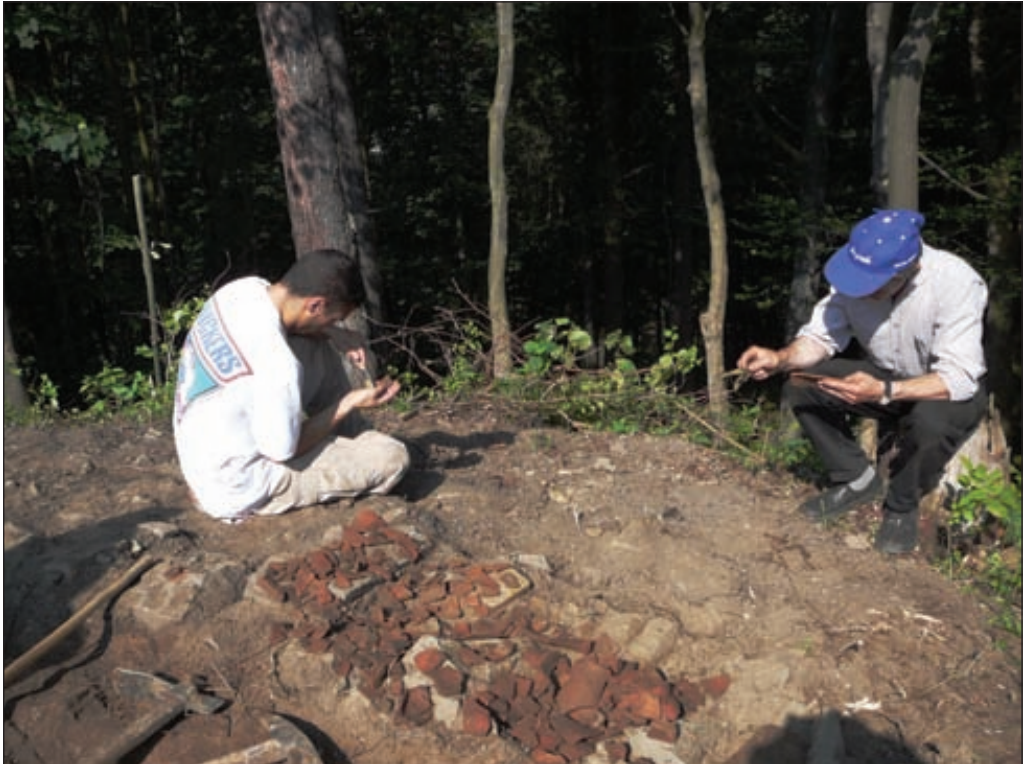
Ryc. 12. Czyszczenie fragmentów kafli garnkowatych wydobytych na zewnątrz północno-zachodniego narożnika muru obwodowego

naczyń wypalonych w technice redukcyjnej (tzn. bez udziału tlenu; mają one charakterystyczną stalową barwę powierzchni). Bardzo liczny jest zespół kafli garnkowatych (ryc. 12) i płaskich, wykonanych w matrycach, z których zachowały się głównie komory. Ułamki lic, choć nieliczne, dają jednak wyobrażenie o urodzie muszyńskich pieców. Wśród kafli polewanych wyróżniają się nawiązujące ikonograficznie do wielobarwnych kafli wawelskich, na przykład z motywem młodzieńca w stroju renesansowym czy wątkami roślinnymi (osty, listki).

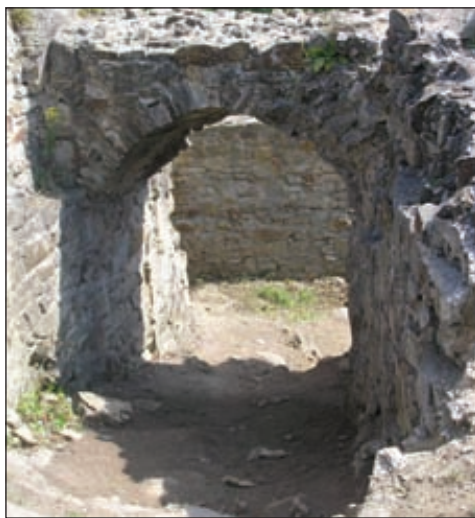
Po prawej – przejście w zamkowym murze
