Barbara Chudzińska

BADANIA ARCHEOLOGICZNE NA ZAMKU W MUSZYNI W ROKU 2008¹

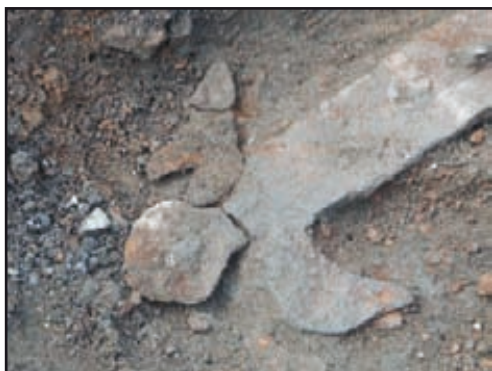
2. Ozdobne zakończenie zawiasu drzwi (*in situ*)
(fot. R. Palonka)

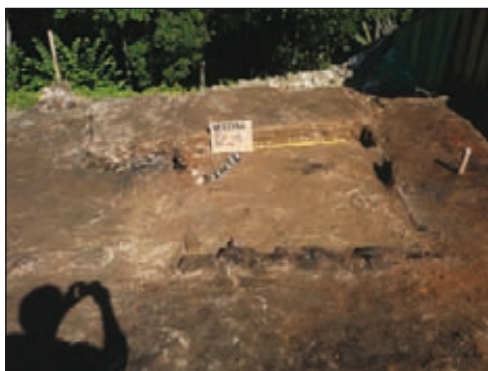
3. Dolny poziom obiektu 1/08 z pozostałościami
spalonych belek (fot. B. Chudzińska)

Poniżej wspomnianych poziomów, w odległości około 1,5 m od muru wschodniego, odsłonięto dolną część paleniska – kuchni (?), oznaczonego symbolem 1/08 (ryc. 3)⁷. W zarysie prostokątne, miało około 250 cm długości i 140 cm szerokości. W części południowo-zachodniej obiekt regularnie poszerzał się na długości 120 cm o około 40 cm.

Jego dno, zalegające około 20–30 cm poniżej uchwyconego stropu, nie rysowało się wyraźnie na tle otoczenia. Wzdłuż wschodniej i południowej ścianki leżały belki (zachowane na niemal całej długości), które spaliły się najpewniej w czasie wspomnianego wyżej pożaru; wtedy również wypaliła się na pomarańczowo glina stykająca się z nimi od wewnątrz. Ścianka północna była pozbawia drewnianej obstawy, ale mogła się ona nie zachować, ta część obiektu znajduje się już na skłonie zbocza. W części północnej paleniska oraz w jego centrum glina miała barwę żółtą. Około dziesięć centymetrów niżej przy krótszych bokach odsłonięto płaskie, w miarę regularne, podłużne kamienie, które wiązały się z jego konstrukcją, oraz kamienie starszego obiektu (paleniska?) zalegającego poniżej (obiekt 2/08). Na tym poziomie od wschodu i południa obiekt otaczała brązowopomarańczowa gliniasta ziemia, zaś od zachodu żółta glina przewarstwiona węglami drzewnymi i gliną wypaloną na pomarańczowo, która tworzyła nieregularne w kształcie place. Naprzemienność warstw sugeruje cykliczne porządki – wymiatane z paleniska węgle co jakiś czas przykrywano świeżą, gliniastą ziemią. Przy ścianie zachodniej obiektu natrafiono na niemal kompletnie zachowany dzbanek lub garnek z uchem, stylistycznie odpowiadający ceramice z XVI stulecia.

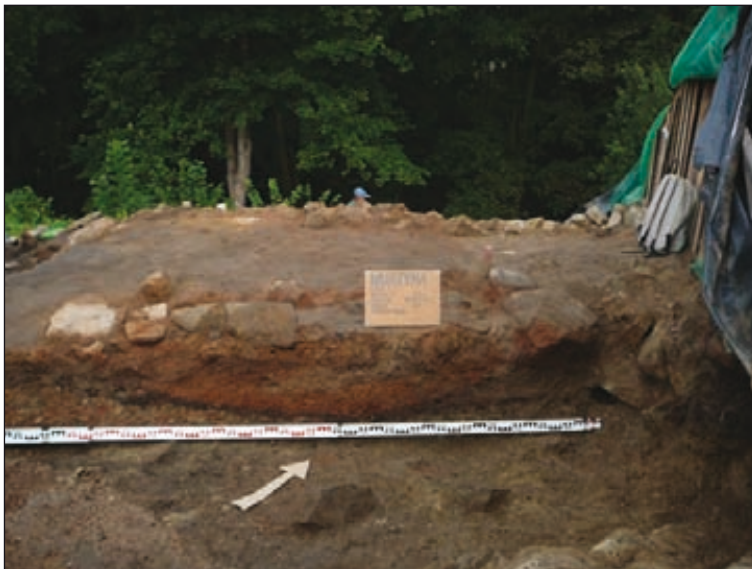
4. Przekrój pionowy obiektu 2/08 (fot. B. Chudzińska)

Część północną paleniska 1/08 zbudowano na warstwie przepalonych kamieni, prawdopodobnie pochodzących z rozwaliska muru zniszczonego w 2 połowie XV stulecia (w czasie najazdu Węgrów w 1474 roku), natomiast południową na pozostałościach wspomnianego obiektu 2/08. Ten ostatni, nieckowaty w przekroju poprzecznym (maksymalna miąższość około 40 cm), miał w rzucie poziomym kształt owalu wydłużonego na osi wschód–zachód (260 cm x 140 cm). Na obwodzie ułożono w większości podłużne kamienie znacznych rozmiarów. Część z nich po stronie wewnętrznej była silnie przepalona. Boki i dno obiektu wyścielała warstewka czarnej ziemi nasycona drobnymi fragmentami węgla drzewnych. Poziom ten następnie wylepiono gliną, którą wypalono na pomarańczowo. Tak przygotowaną jamę wypełniono żółtą gliniastą ziemią, której barwa w wyniku oddziaływania nań zróżnicowanej temperatury zmieniała się od żółtej do brązowopomarańczowej, zwłaszcza w partii wierzchniej (ryc. 4). Palenisko zbudowano

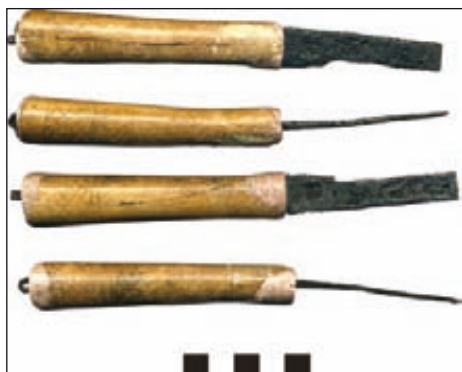
5. Nóż w oprawie kościanej/rogowej, zdobionej ornamentem geometrycznym (cztery różne ujęcia ukazujące ornament) (fot. E-Pohorska-Kleja)

rozdrobionego spalonego drewna oraz bardzo licznymi zabytkami metalowymi⁸. Wydobyto z niej m.in.: kłódkę, fragment lufy hakownicy⁹, nóż z kościaną lub rogową rękojeścią zdobioną rytym ornamentem geometrycznym (ryc. 5), klucz (?) oraz różne typy gwoździ. Obie ciemne warstwy miały charakter poziomów śmietniskowych, osadzających się na zewnątrz obiektów mieszkalnych i gospodarczych.

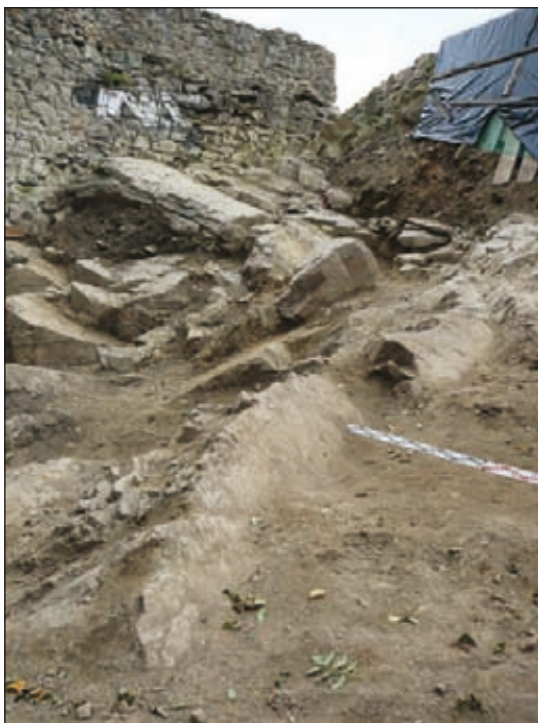
6. Skała w narożniku baszty i muru obronnego po usunięciu nawarstwień kulturowych (fot. B. Chudzińska)

Na zewnątrz muru wschodniego usunięto kolejne warstwy odkrywając skałę, na której posadowiono wschodni mur obronny oraz północny mur wieży (ryc. 6). Poniżej warstwy gruzu (pozostał jeszcze w rejonie narożnika północno-wschodniego) zalegała ciemnoszara ziemia z drobnymi kamieniami, nasycona różnorodnym materiałem zabytkowym (ułamki ceramiki naczyniowej i kafli, kości zwierzęce oraz przedmioty metalowe, m.in.: gwoździe różnych rozmiarów i typów, groty beltów, fragment lufy hakownicy, noże, monety¹¹, metalowe kule broni palnej oraz kamienne i żelazne kule dział artyleryjskich). Miejscami warstwę tę przecinał poziom żółtawej, piaszczystej ziemi z drobinami zaprawy, który zapewne odpowiada poziomowi budowlanemu, może z końca XV wieku, poniżej niego zalegała zaś ciemnoszara ziemia bardzo podobna do opisanej wyżej, jednak bardziej kamienista. Miejscami spoczywała bezpośrednio na skale, miejscami na kamienistej, gliniastej ziemi barwy żółtawej o charakterze calcowym (poziom calca uzyskano tylko w części badanego obszaru). Około 1 m od muru wschodniego, przy potężnej skale odsłoniętej w narożniku muru wieży i muru obronnego, zaobserwowano gliniastą ziemię z dużą ilością kamieni i spiaszczonej zaprawy. Wyróżniała się ona bardzo słabo z otoczenia, stąd wydzielono ją jako odrębną warstwę dopiero na cięciu profilowym. Był to pas o szerokości około 1,5 m, który urywał się około 50 cm od wspomnianej skały. Jego zasięgu w kierunku północnym niestety nie udało się uchwycić. Nie można wykluczyć, że ziemia ta wiąże się z istnieniem w tym miejscu mostu – mogła stanowić oparcie dla słupa/ów z jego konstrukcji. W tym rejonie kumulowały się też znaleziska gwoździ oraz militariów. Zaobserwowano, że większość grotów beltów miała ostrza zwrócone właśnie w kierunku ściany północnej wieży, gdzie najprawdopodobniej znajdował się wjazd, do którego prowadził drewniany most. Most ten zapewne załamywał się pod kątem prostym w pobliżu muru obronnego i na jakimś, trudnym obecnie do określenia, odcinku biegł doń równolegle. Jego końcowa część (przy bramie) była ruchoma. Nie można wykluczyć, że wielki głaz, umieszczony na podmurówce na zewnątrz muru wschodniego, był z nim w jakiś sposób związany.

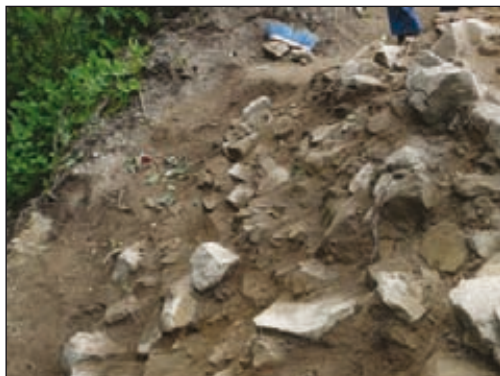
7. Przypora przy ścianie północnej, w pobliżu narożnika północno-wschodniego (widok od północnego zachodu) (fot. B. Chudzińska)

Przy murze północnym, u jego zbiegu ze wschodnim, odsłonięto przyporę o szerokości 220 i długości około 480 cm (ryc. 7). Niestety całkowite zniszczenie lica zewnętrznego muru obronnego nie pozwala na określenie ich wzajemnych relacji. Natomiast od strony dziedzińca mury wschodni i północny (powyżej odsadzki tego ostatniego, bowiem mur odsłonięto tylko do tego poziomu) nie były przewiązane (ryc. 8), a zatem wzniesiono je w różnym czasie, przy czym wschodni jest młodszy (wskazuje na to rodzaj użytej zaprawy i sposób ułożenia kamienia). Mur północny zbudowano w technice typowej dla średniowiecza, natomiast wschodni już dla czasów nowożytnych.

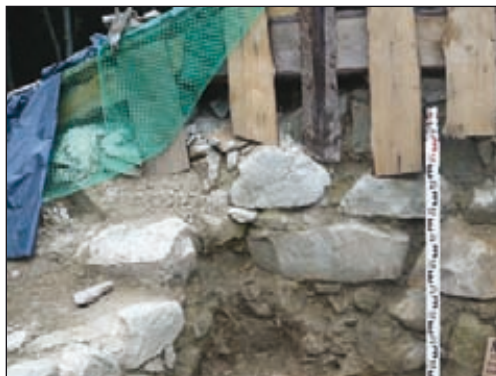
8. Północno-wschodni narożnik murów obwodowych od strony dziedzińca (fot. B. Chudzińska)

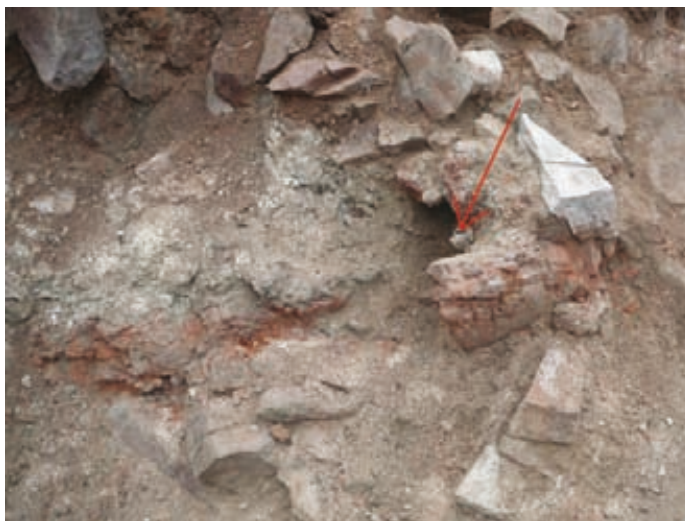
9. „Czapy” na końcówkach belek z konstrukcji na zewnątrz muru północnego (fot. B. Chudzińska)

Na zachód od przypory, tuż pod próchnicą¹², odkryto poziom silnie przepalonych kamieni, na których spoczywały belki o długości około 2 m, ułożone równoległe do linii obwodu. Oblepiono je gliną (wypaloną obecnie na pomarańczowo), a końcówki dodatkowo zaprawą tworzącą rodzaj „czap” (ryc. 9). Wschodnia część tej konstrukcji została zniszczona w czasie budowy przypory. Trudno obecnie wyrokować, jakie było jej przeznaczenie. Może są to pozostałości struktur stabilizujących mur obronny, który, jak się wydaje, po stronie zewnętrznej postawiono bez fundamentów, a może pozostałości starszych fortyfikacji lub zabudowy?

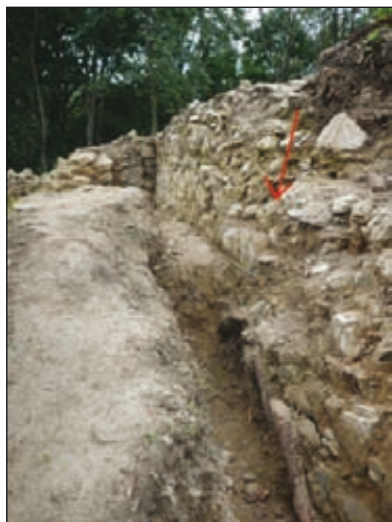
10. Zewnętrzne lico muru zachodniego (widok od południa, strzałką oznaczono miejsce wypchnięcia muru)

Lico zewnętrzne muru zachodniego zachowało się na odcinku około ośmiu metrów (ryc. 10). Mniej więcej na wysokości muru działowego 2 korzenie drzew dokonały w nim olbrzymich spustoszeń – wypchnęły mur około 50 cm przed front, co było jednym z powodów niemal jego całkowitego zniszczenia. Materiał zabytkowy pozyskany w tym rejonie nie prezentował się imponująco, ale trzeba pamiętać, że obszar eksploracji był tu praktycznie zawężony do bezpośredniego otoczenia muru. Natrafiono przede wszystkim na kości zwierzęce, fragmenty ceramiki (naczyniowej i kaffi) oraz kilkanaście przedmiotów metalowych.

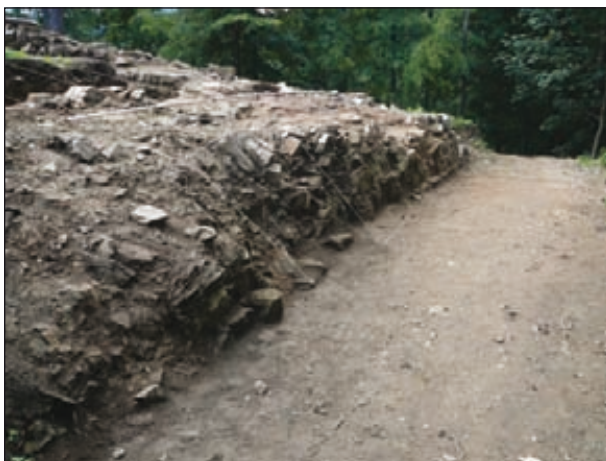
11. Lico zewnętrzne północnego muru obronnego – widok od północnego wschodu (obie fot. B. Chudzińska)

Mur północny odsłonięto na długości około 6 metrów (ryc. 11). Jego lico wewnętrzne zachowało się znakomicie, natomiast zewnętrzne było silnie wykruszone, a miejscami ubytki objęły również wypełnik. Mur miał bardzo jednorodną strukturę. Kamienie ułożono bardzo ściśle, łącząc je żółtawą, bardzo mocną zaprawą. Sposób murowania wskazuje jeszcze na czasy średniowiecza.

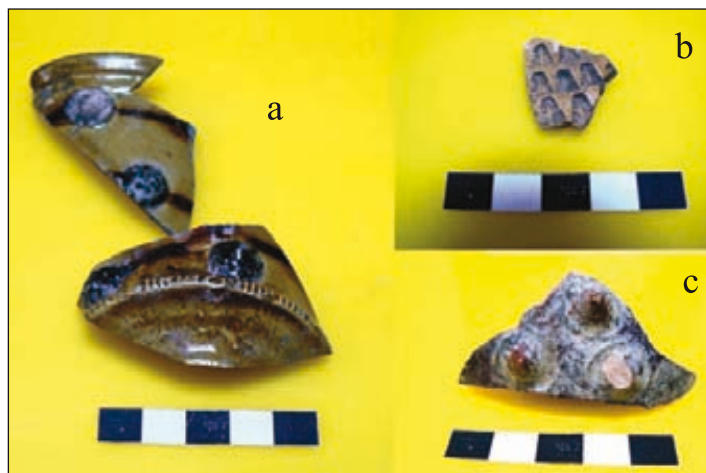
12. Ułamki „węgierskiej” ceramiki: a – zdobione „jeżynkami”, b – odciskami listków, c – guzami (fot. R. Palonka)

Bardzo interesujący jest niewielki fragment kamionki (?) dekorowany nalepionymi guzami stożkowatymi (ryc. 12c). Skorupa miała niegdyś piękny wiśniowy kolor¹⁵, a jej zaokrąglenie sugeruje, że pochodziła z naczynia o baniastym, niemal kulistym brzuścu. Bardzo efektownie musiało również prezentować się naczynie pokryte żółtawą glazurą z motywem listków odcisniętych stempelkiem (ryc. 12b).

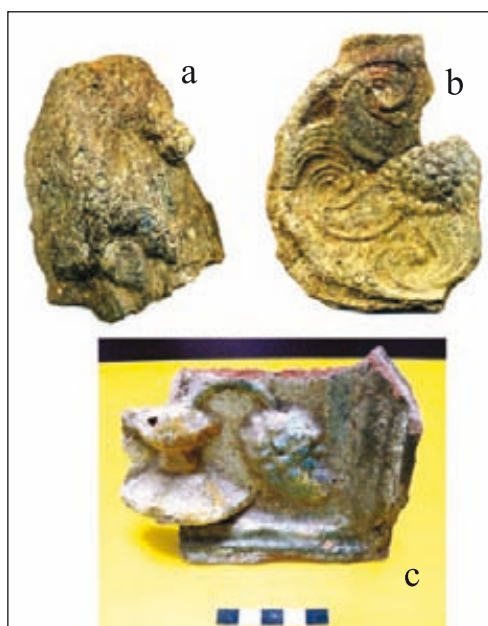
13. Kafle wczesnorenesansowe: a – z fragmentem postaci kobiecej, b – z motywem wirującej rozety, c – z motywem wazonu ze stylizowanymi roślinami (fot.: a, b – Urszula Bąk, c – Radosław Palonka)

Wśród kafli zdecydowanie przeważają garnkowe. Z form płytowych zachowały się głównie komory. Lica znajdowane są bardzo rzadko i do tego w małych kawałkach. Wśród znalezisk tego typu uwagę przyciągają fragmenty trzech kafli wczesnorenesansowych, pokrytych pierwotnie wielobarwnymi szkliwami: z przedstawieniem tzw. wirującej rozety (ryc. 13b); z bardzo plastycznym wyobrażeniem wazonu ze stylizowanymi kwiatami (ryc. 13c) oraz najbardziej cie-

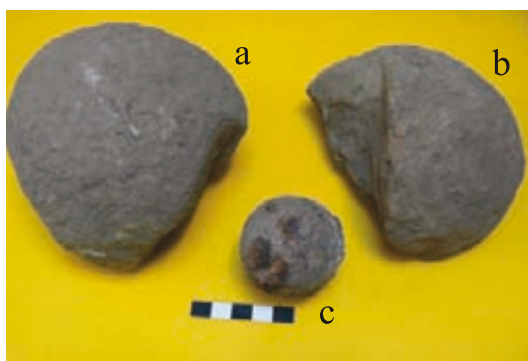
14. Kule broni artyleryjskiej a, b – kamienne, c – żelazna (fot. R. Palonka)

Kule kamienne, zachowane fragmentarycznie, wykonano z piaskowca. Miały około 13 cm średnicy, a zatem wystrzelono je z dział mniejszych, podobnie jak kulę żelazną o kalibrze 4,8 mm. Pociskami ołowianymi (kaliber 20 mm) prawdopodobnie strzelano z hakownic lub piszczeli, których dwa fragmenty luf odkryto na zamku (ryc. 15). Są to niewielkie kawałki – jeden z żelaza, drugi z brązu. Pochodzą z luf zapewne ośmiobocznych, charakterystycznych dla wspomnianych rodzajów broni. Piszczele to pierwowzór wszystkich rodzajów broni strzeleckiej. Ze względu na nieskomplikowaną konstrukcję i łatwość obsługi były najpopularniejszą ręczną bronią palną w XV stuleciu. Niestety miały silny odrzut przy wystrzale, stąd strzelbom dodano hak amortyzujący siłę odrzutu (około 1400 r.), tworząc nowy rodzaj broni – hakownice. Od piszczeli różniło je

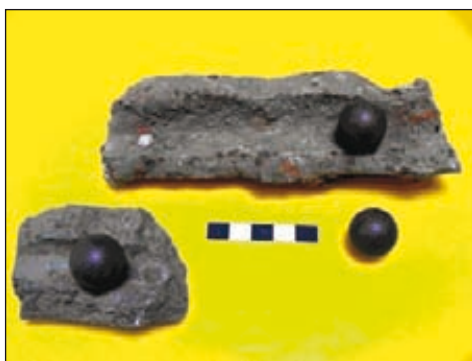
15. Fragmenty luf hakownic (od wewnątrz) i używane do nich kule ołowiane (fot. R. Palonka)

również rozszerzenie lufy u wylotu, co zabezpieczało przed jej rozerwaniem. O ile lufy muszyńskie pochodziły z hakownic, to raczej należały do wyposażenia zamku, bowiem w XV wieku hakownice węgierskie miały kaliber 10–16 mm, były zatem mniejsze od znalezionych (Szymczak 2004, s. 44).
