KONSERWACJA CERKWI W POWROZNIKU

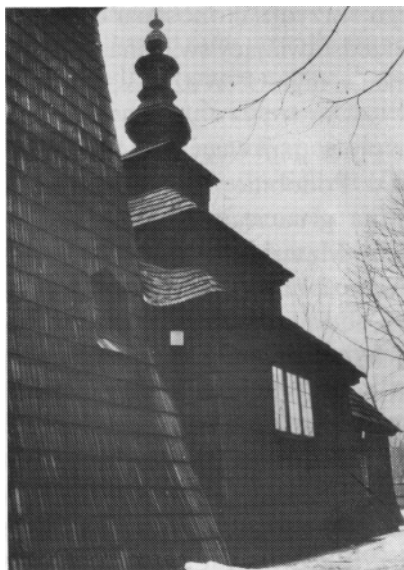
Podobnie jak inne cerkwie w tym regionie, jest to budynek drewniany, trójdzielny, jednonawowy, konstrukcji zrębowej z wieżą o konstrukcji słupowej. Nad nawą dach namiotowy trzykrotnie łamany, nad prezbiterium trójspadowy. Całość wieńczą trzy, charakterystyczne dla budownictwa zachodniołemkowskiego, baniaste wieżyczki ze ślepyimi latarniami. Elewacja zewnętrzna i dach kryte gontem.

Cerkiew w Powroźniku (fot. Barbara Rucka)
